Informe final de la contratación por servicios profesionales

N° 2017CD-000043-0002600001

Plan de manejo silvicultural del arbolado urbano en vía pública en el cantón de Belén.

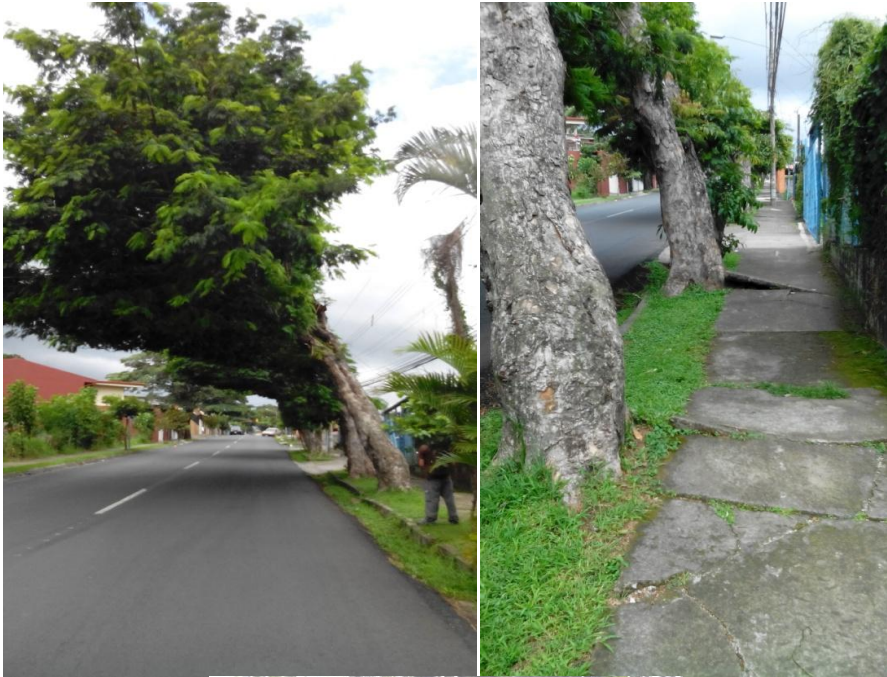
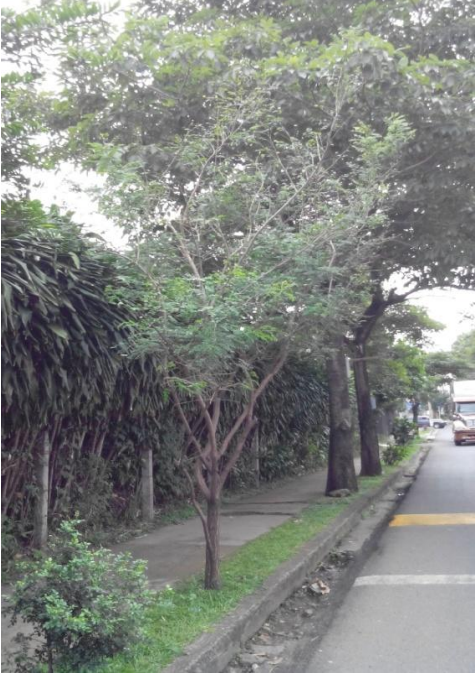
Zona de Intervención 1

Zona de intervención	Composición	Medidas	
		Duras	Suaves
1	Esta zona de intervención se compone de los Loritos con ídem 6597, 6643, 6644 y el Roble Sabana 11831	Para eliminar los daños actuales, reducir el grado de riesgo y evitar daños futuros en esta zona valorar la sustitución paulatina de los individuos 6597, 6643 y 6644 ya que presentan un grado de riesgo alto para dos o tres de las categorías de riesgo evaluadas.	Para controlar la afectación de acera de los individuos 6597, 6643 y 6644 valorar la posibilidad de aumentar el área de desarrollo del fuste. Para controlar las posibilidades de caída de ramas de los individuos 6597, 6643, 6644 y 11831 realizar podas constantemente, particularmente de aquellas ramas que presenten síntomas de plagas o enfermedades, ramas secas, reventadas o suprimidas. Cabe señalar, que en los individuos 6644 y 11831 las podas tendrían a reducir también el grado de riesgo por afectación del tendido eléctrico. Se recomienda acompañar estas labores de poda con procesos de constante monitoreo y a partir de ello tomar las medidas silviculturales más de adecuadas. En el individuo 6597 además, se recomienda que en los procesos de monitoreo se analicen el grado de avance de las posibilidades de volcamiento.

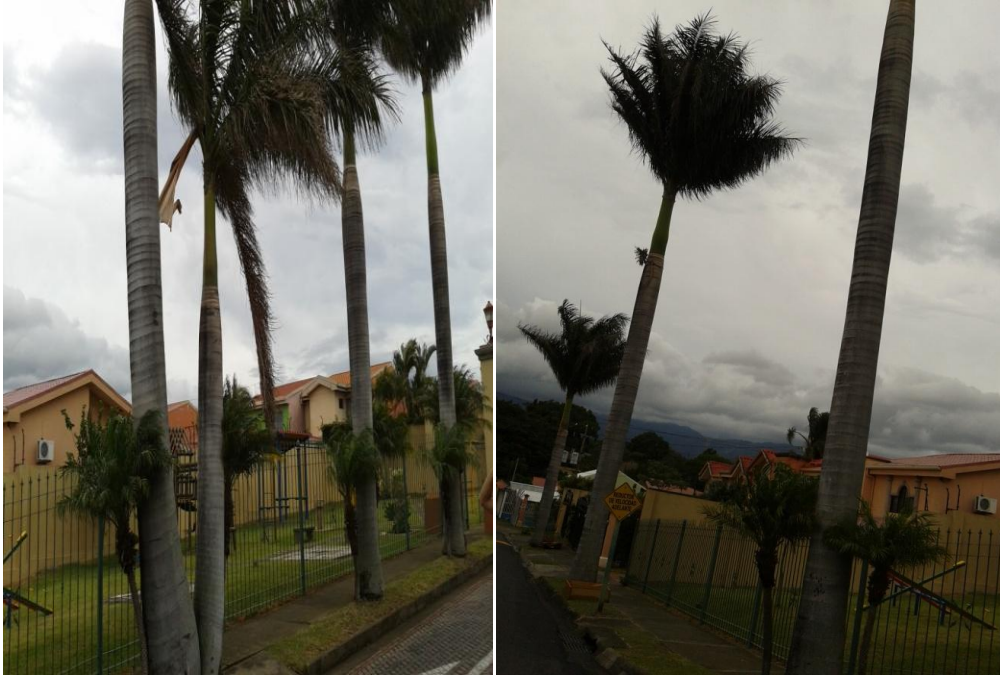
Zona de intervención 2

2	Esta zona de intervención se compone de las Palmeras real cubanas con ídem 1465, 1466, 1468, 1469, 1478 y 1479	Para evitar daños a futuro en la infraestructura subterránea y aceras; y para reducir el grado de riesgo por caída de hojas y frutos peligrosos; y, además, reducir el grado de riesgo por afectación al tendido eléctrico de los individuos 1465, 1466, 1468 y 1469 valorar la posibilidad de sustituir paulatinamente estas palmas	Para controlar las posibilidades de caída de hojas y frutos peligrosos realizar podas constantemente y cortas de racimos con frutos y flores. Se recomienda que las podas se concentren particularmente en aquellas hojas que presentan síntomas de plagas o enfermedades, aquellas que se encuentren secas o suprimidas. Cabe señalar, que en los individuos 1465, 1466, 1468 y 1469 las podas tendrían también a reducir el grado de riesgo por afectación del tendido eléctrico. Se recomienda, además, acompañar las labores de poda con procesos de constante monitoreo y a partir de ello tomar las medidas silviculturales más adecuadas. En el individuo 6597 se recomienda que en el proceso de monitoreo realizar se valore el grado de avance de las posibilidades de volcamiento.

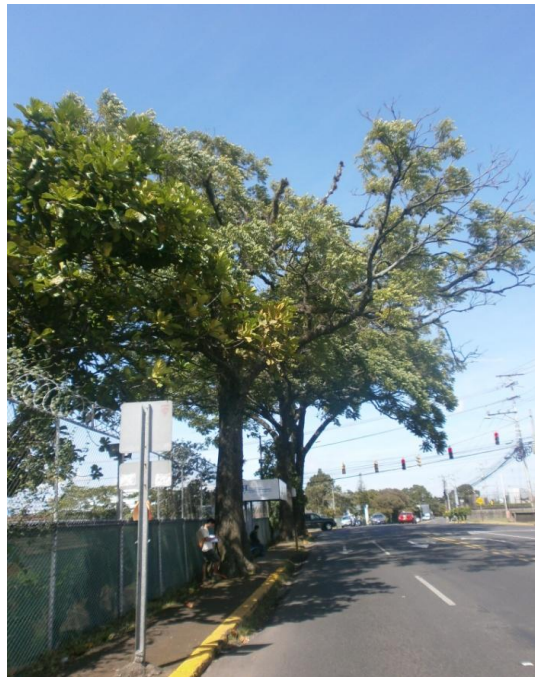
Zona de intervención 3

Zona de intervención	Composición	Medidas	
		Duras	Suaves
3	Esta zona se compone de los Cedros con ídem 12056, 12116 y 12128	Para eliminar los daños actuales, reducir el grado de riesgo y evitar daños futuros valorar la posibilidad de sustituir paulatinamente estos tres individuos. En especial porque por su gran tamaño y que representan un grado de riesgo medio-alto para varias de las categorías evaluadas, incluyendo la categoría de riesgo general	Para controlar la afectación de acera valorar la posibilidad de aumentar el área de desarrollo del fuste de los individuos. Para evitar daños por caída de ramas o afectación del tendido eléctrico realizar podas constantemente, en particular de aquellas ramas que presenten síntomas de plagas o enfermedades, ramas secas, reventadas o suprimidas. Se recomienda, además, acompañar las labores de poda con procesos continuos de monitoreo y a partir de ello tomar las medidas silviculturales más adecuadas. Se aconseja que estos procesos de monitoreo analicen también el grado de avance de las probabilidades de volcamiento de estos individuos y permitan valorar la necesidad de realizar estudios más detallados del estado fitosanitario

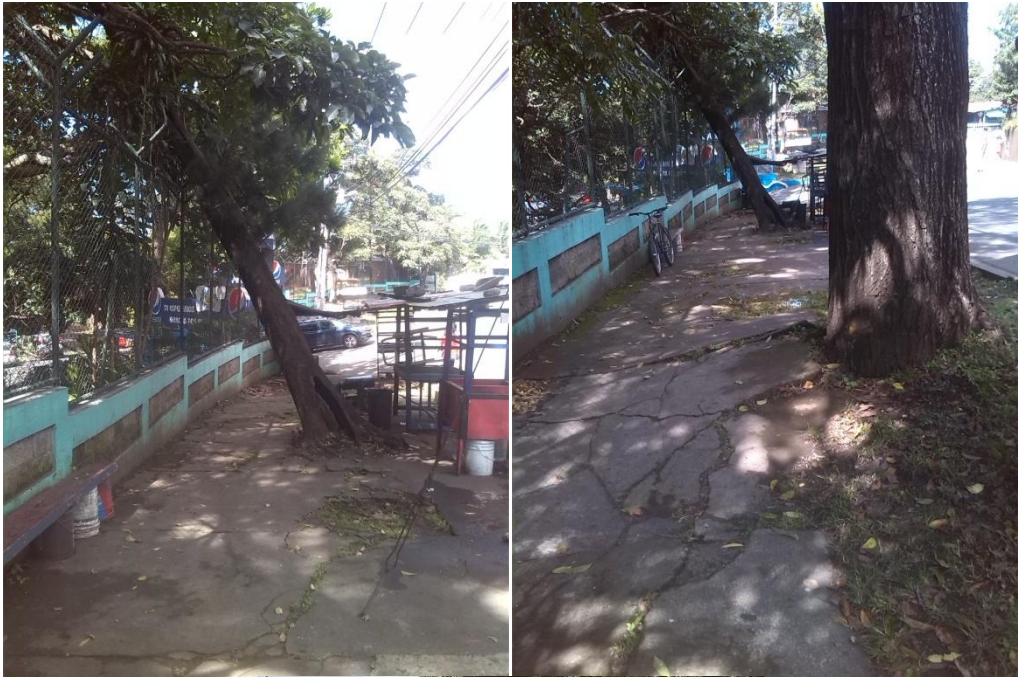
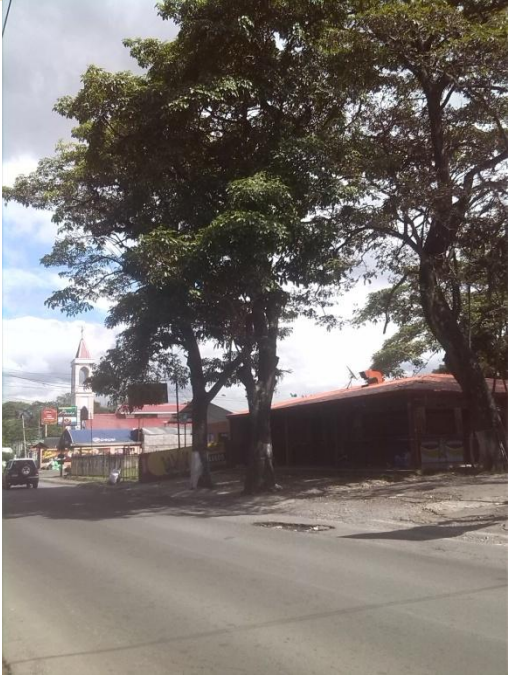
Zona de intervención 4

Zona de intervención	Composición	Medidas	
		Duras	Suaves
4	Esta zona se compone de los Robles Sabana con ídem 1359 y 1360 y el Cedro 1366	Para reducir el grado de riesgo en forma general de estos individuos y evitar daños futuros valorar posibilidad de una sustitución paulatina. Esto particularmente porque representan un grado de riesgo alto para afectación de la infraestructura subterránea y aceras; y un grado de riesgo medio-alto para varias de las categorías evaluadas, incluyendo la categoría de riesgo general	Para prevenir daños por caída de ramas y afectaciones al tendido eléctrico; y a su vez reducir el grado de riesgo general realizar podas constantemente. Enfocar las podas en ramas que presenten síntomas de plagas o enfermedades, ramas secas, reventadas o suprimidas. Además, complementar estas labores de poda con procesos continuos de monitoreo y a partir de ello tomar las medidas silviculturales más adecuadas. Se puede valorar aumentar el área de desarrollo del fuste.

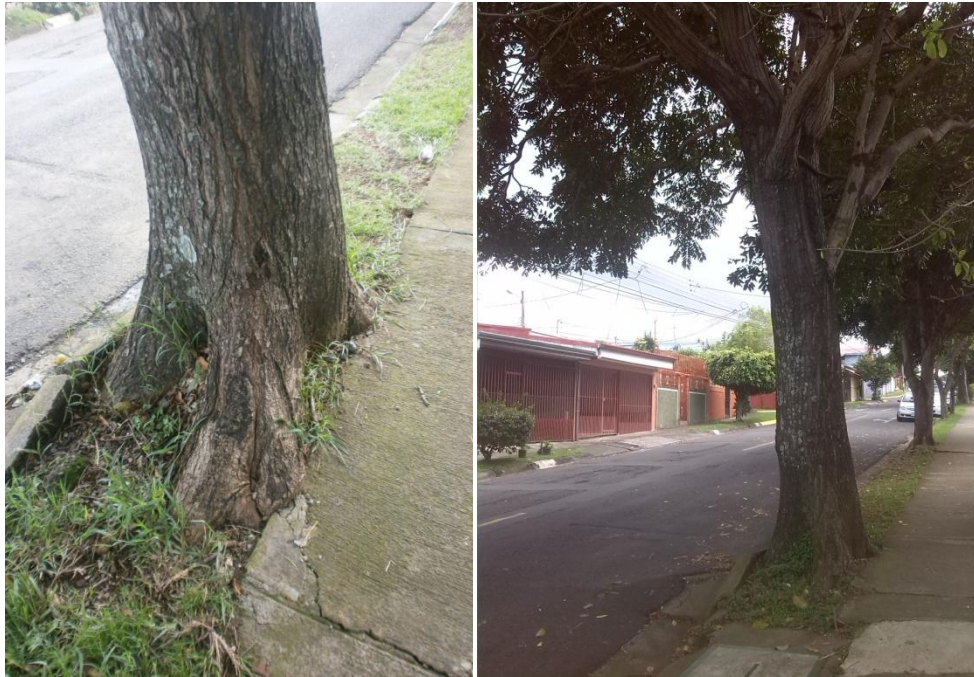
Zona de intervención 5

5	Esta zona se compone del Cedro con ídem 2517	Valorar la posibilidad de sustitución, principalmente por su gran tamaño y por presentar un grado de riesgo alto por afectación a la infraestructura subterránea y aceras; y caída de ramas.	Para evitar daños futuros en la acera valorar la posibilidad de aumentar el espacio el desarrollo del fuste de los individuos. Para evitar daños por caída de ramas realizar podas constantemente, en especial a las ramas que presenten síntomas de plagas o enfermedades, ramas secas, reventadas o suprimidas. Además, acompañar estas labores con procesos constantes de monitoreo y a partir de ello tomar las medidas silviculturales más adecuadas.

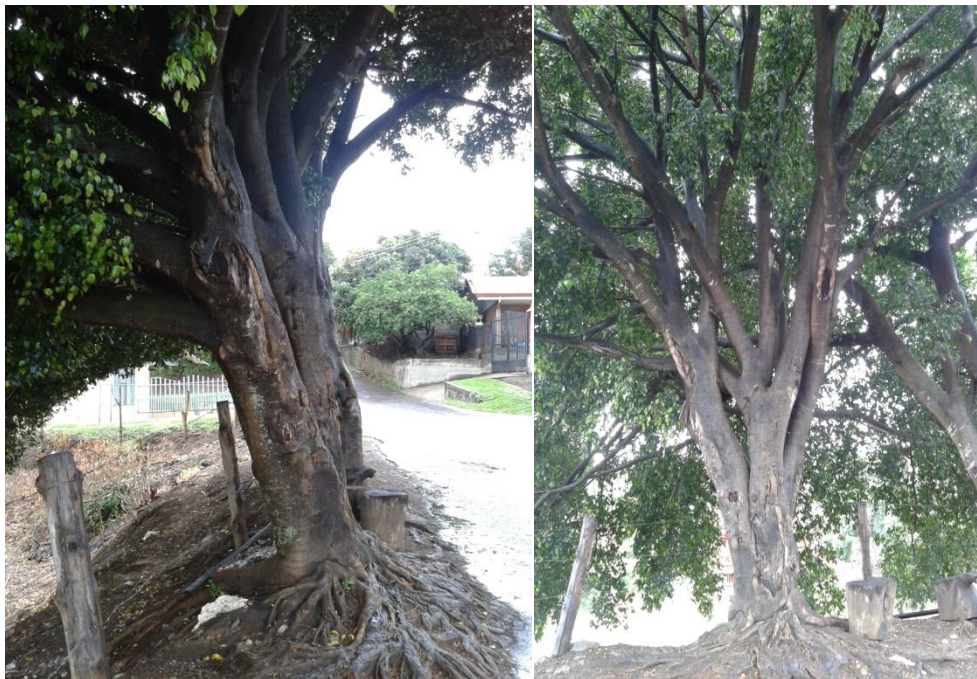
Zona de intervención 6

Zona de intervención	Composición	Medidas	
		Duras	Suaves
6	Esta zona se compone del Laurel de la India con ídem 1395	Para reducir el grado de riesgo en forma general de este individuo y evitar daños futuros valorar su sustitución, en especial porque esta especie se caracteriza por presentar raíces altamente invasivas y actualmente existe un grado de riesgo alto para la categoría de afectación de infraestructura subterránea y aceras.	<p>Para evitar daños futuros en la acera valorar la posibilidad de aumentar el espacio el desarrollo del fuste.</p> <p>Para evitar daños con caída de ramas realizar podas constantemente, en especial a las ramas que presenten síntomas de plagas o enfermedades, ramas secas, reventadas o suprimidas. Estas podas, además, generarían una reducción del grado de riesgo de afectación del tendido eléctrico.</p> <p>Adicionalmente, se recomienda acompañar estas labores con procesos constantes de monitoreo, las cuales analicen también las posibilidades de volcamiento; y a partir de ello tomar las medidas silviculturales más adecuadas.</p>

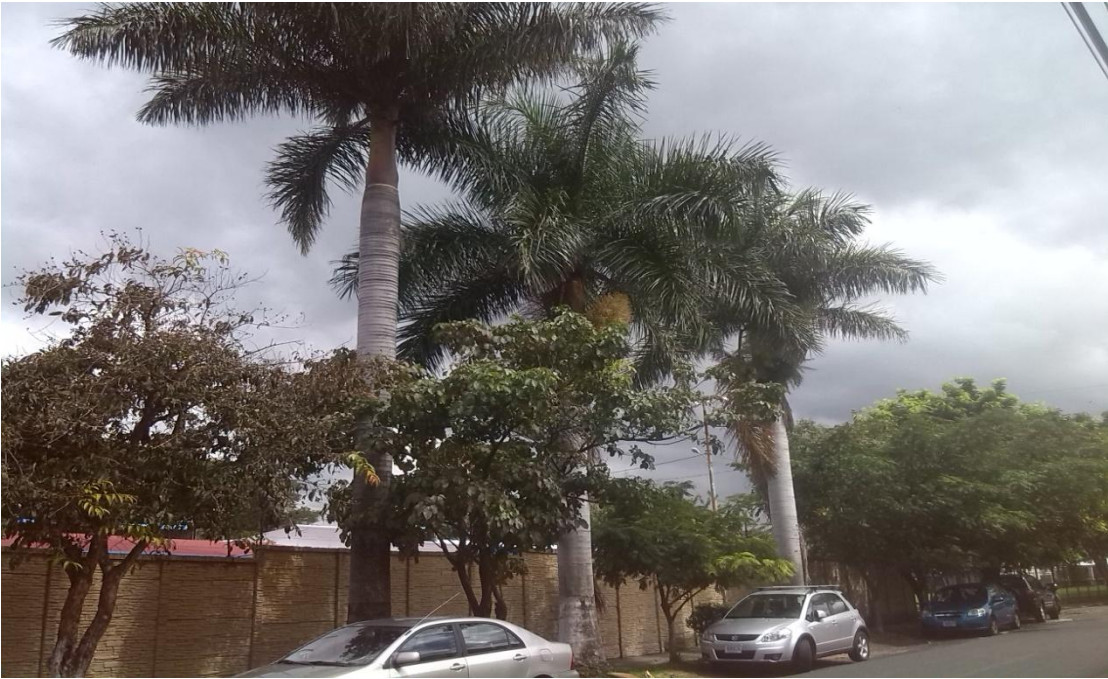
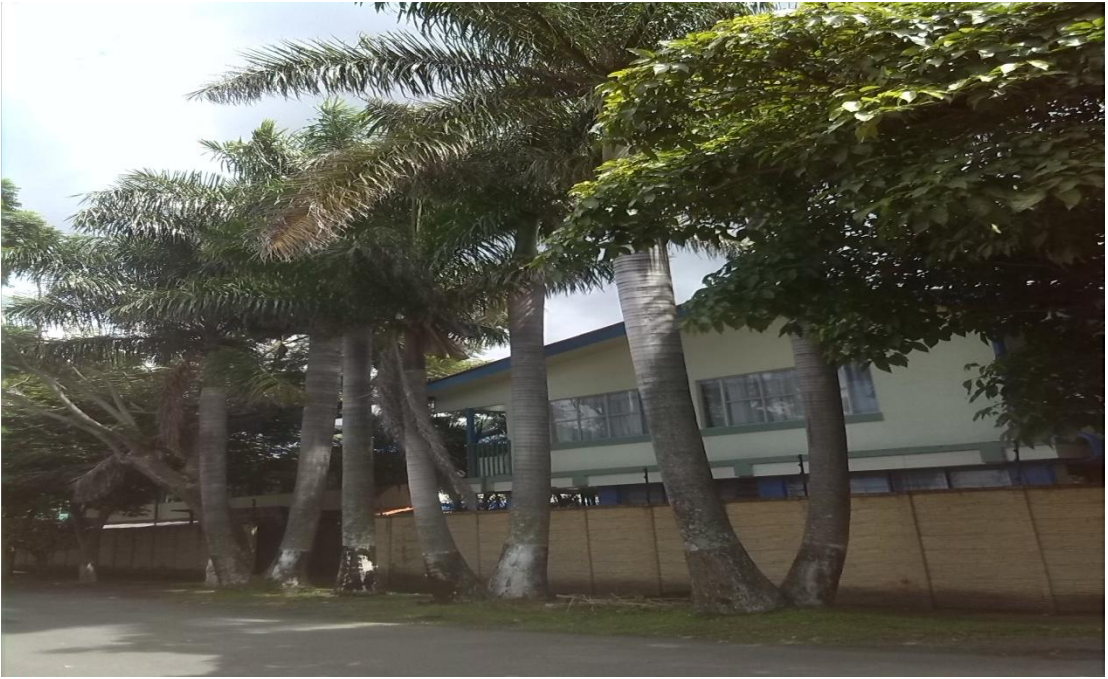
Zona de intervención 8

Zona de intervención	Composición	Medidas	
		Duras	Suaves
7	Esta zona de intervención se compone de las Palmeras real cubanas con ídem 818, 820, 825, 828, 857 y 904	Para evitar daños por caída de hojas o frutos peligrosos valorar la posibilidad de sustituirlos paulatinamente, en especial porque son palmas de gran tamaño (más de 53 cm de dap y 12 m de alto).	<p>Para evitar daños por caída de hojas peligrosas realizar podas, en particular de aquellas hojas que presenten síntomas de plagas o enfermedades, hojas secas o suprimidas</p> <p>Para evitar daños por caída de frutos peligrosos realizar cortas de racimos para disminuir la cantidad de frutos. Adicionalmente, se recomienda acompañar estas las labores con procesos constantes de monitoreo y partir de ello tomar las medidas silviculturales más adecuadas.</p>
8	Esta zona de intervención se compone de las Palmeras real cubanas con ídem 548, 549 y 550	Se recomiendan las mismas medidas que en la zona de intervención 7

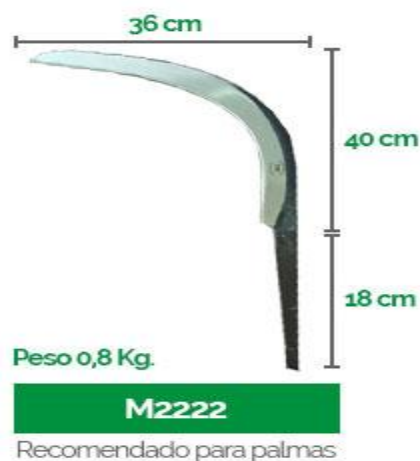
Figura 5. Imagen del cuchillo malayo recomendado para hacer podas de hojas en palmas altas. Fuente: Distribuidor Malayo S.A.S. 2017.

En palmas que están altas, lo ideal es usar escaleras, equipos con ascensores hidráulicos, o equipos de escalar que no dañen el tronco. No se deben utilizar equipos con espuelas porque dañan el tronco y no se vuelve a recuperar. Además, se recomienda utilizar en el corte de las hojas de palmas altas el cuchillo malayo, y una pica unida a un tubo cuando están entre los 2 y 3 metros (Figura 5). El corte es necesario que se realice a entre los 10 y 15 centímetros del punto de inserción del tronco (García 2005, Robinson y Schaerer 2009).

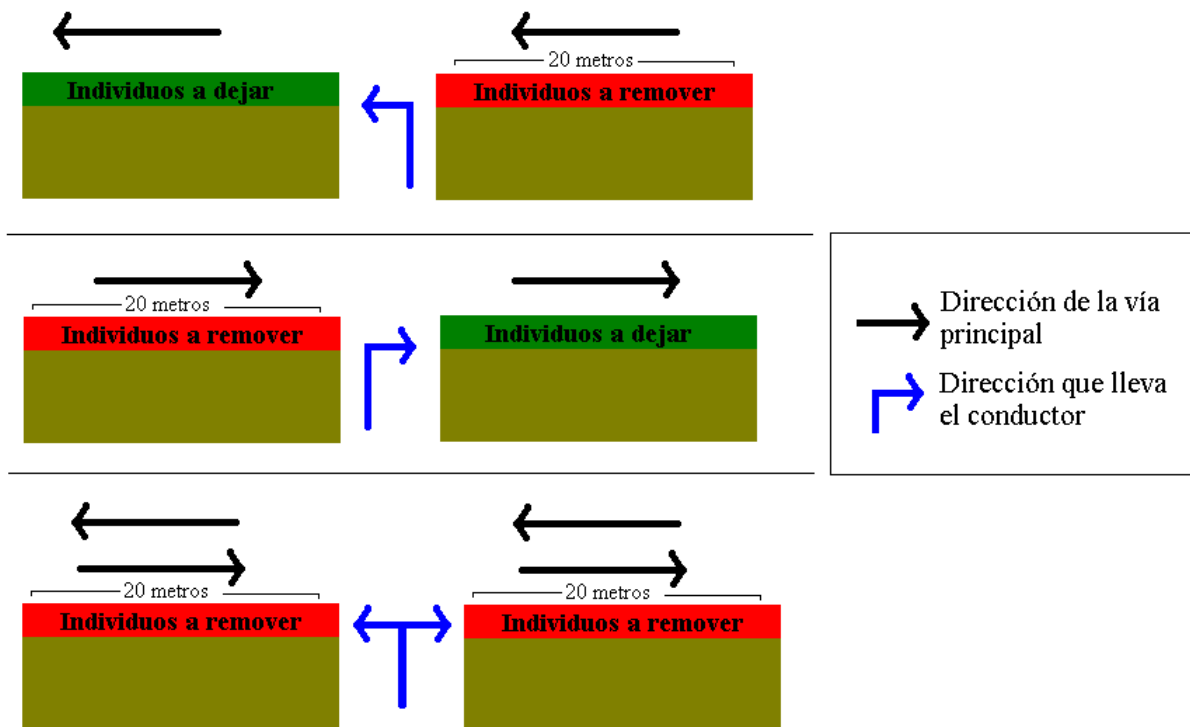
Figura 6. Individuos a remover según la dirección de vía de las carreteras.

Actualmente existen individuos (arbustos, árboles, hierbas) que se encuentran muy cerca de las esquinas de cuadra, lo que origina que los conductores en muchos casos no posean suficiente visibilidad para realizar las maniobras de manejo necesarias. Cabe destacar que algunas de las quejas presentadas ante la Unidad de Servicio al Cliente y remitidas a la Unidad de Servicios Públicos y de Ambiente versan sobre este problema. Ante ello, los individuos localizados 20 metros antes de las esquinas deben ser removidos, esto para que el arbolado del cantón siga los lineamientos establecidos en el artículo 7 inciso c del Reglamento de arborización de zonas verdes y reforestación de zonas de protección del cantón de Belén. Se recomienda, por otro lado, realizar la remoción de los individuos en las aceras que están en la dirección contraria a la que se dirige el conductor cuando da el giro, esto porque son los que presentan el mayor grado de riesgo a los conductores (Figura 6).
